**VARIANTE N. 8 AL P.R.G.C. E SUA VARIANTE "IN
ITINERE" (VAR. N.12) IN ADEGUAMENTO AL PAI**

PROGETTO DEFINITIVO

**CRONOPROGRAMMA DEGLI
INTERVENTI DI RIASSETTO**

**ELABORATO
C**

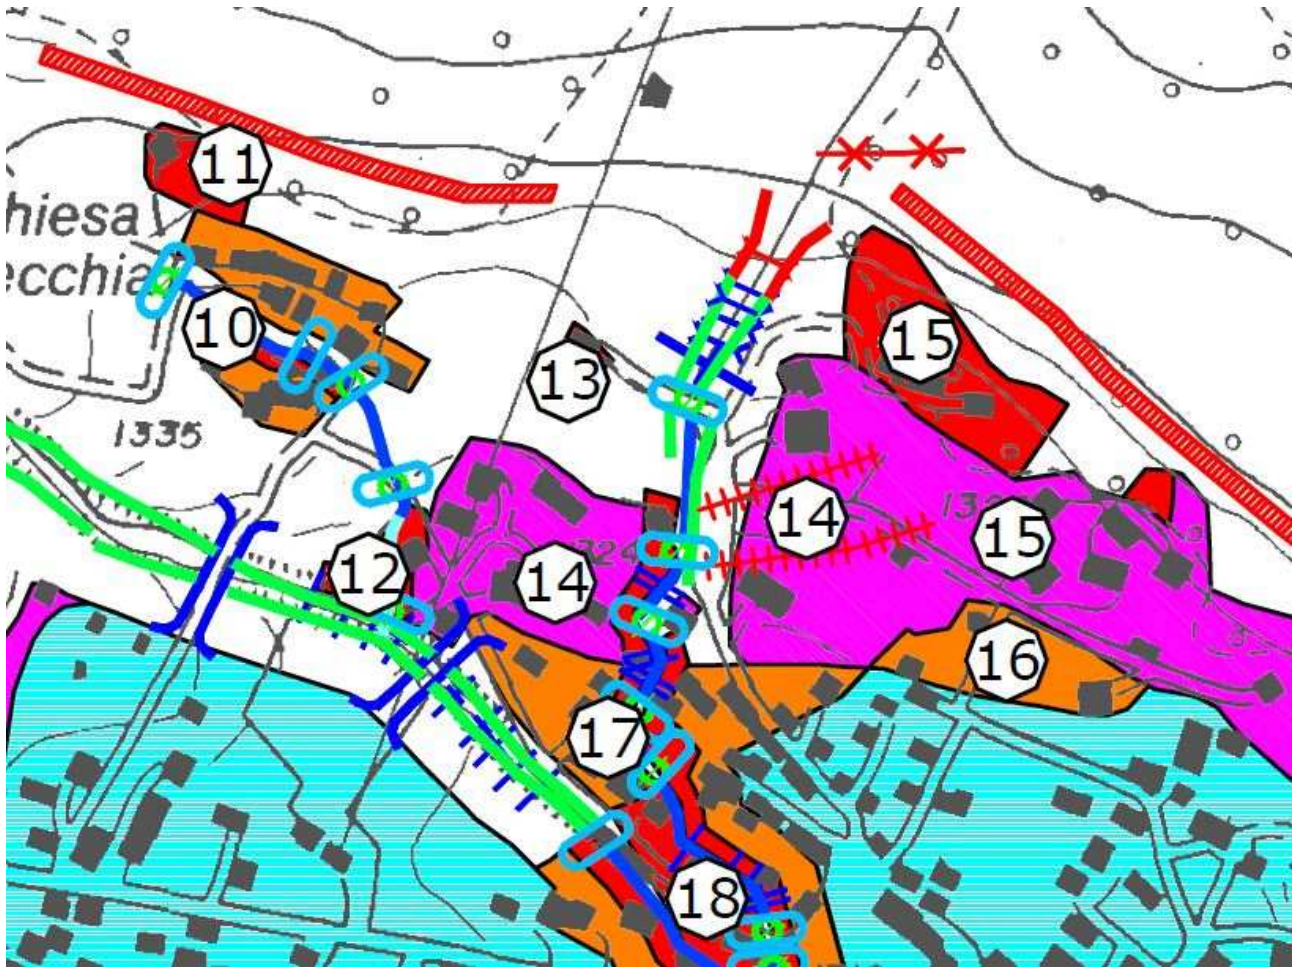
Stralcio della carta di sintesi dell'idoneità all'utilizzazione urbanistica e ubicazione delle opere di riassetto

Realizzazione di opere paramassi quali reti o valli da frapporre fra il centro abitato e la pendice. Lo studio delle traiettorie consentirà il corretto posizionamento delle opere mentre la definizione dei volumi rocciosi unitari (VRU) che potenzialmente possono distaccarsi dell'ammasso roccioso permetterà il dimensionamento degli interventi di difesa passiva che dovranno svilupparsi per tutto il tratto interessato dalle abitazioni o per lotti funzionali.

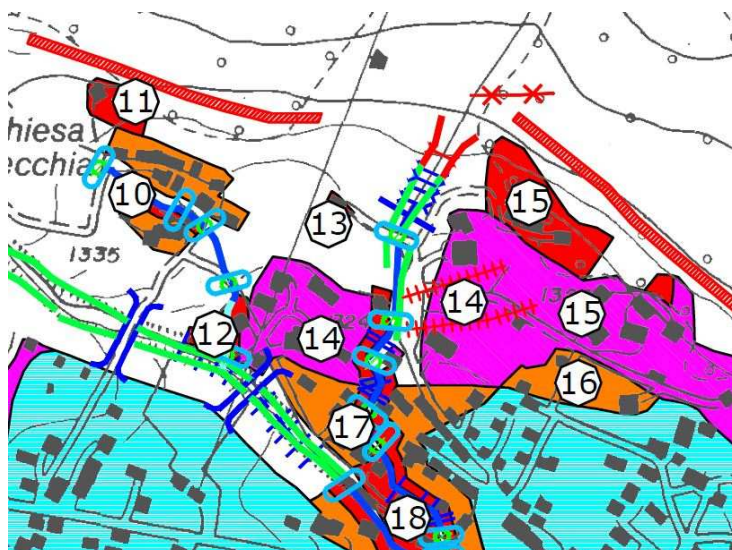
Stralcio della carta di sintesi dell'idoneità all'utilizzazione urbanistica e ubicazione delle opere di riassetto

Verifica dell'efficacia e dell'efficienza delle opere esistenti. Potenziamento delle opere di difesa spondale e di arginatura nella zona apicale del torrente Horloveno mediante la realizzazione di interventi longitudinali (scogliera in blocchi quadrati di cava) con finalità anche di mitigare potenziali fenomeni di erosione spondale. Esecuzione di opere per ridurre il trasporto di materiale solido di fondo da parte del torrente Horloveno (briglie in posizione apicale). Pulizia dell'alveo e delle sponde dalla vegetazione infestante, disalveamento a seguito di importanti fenomeni di deposizione. Realizzazione di opere di regimazione dei deflussi idrici superficiali attraverso la messa in opera di canalizzazioni e ripristino dell'officiosità idraulica in corrispondenza degli attraversamenti. Installazione di opere di difesa passiva (barriere ed ostacoli) contro i fenomeni valanghivi; posizionamento lungo i versanti di opere di difesa attiva (reti fermaneve); programmazione di distacchi controllati mediante l'utilizzo di Gazex e l'impiego della Daisy Bell.

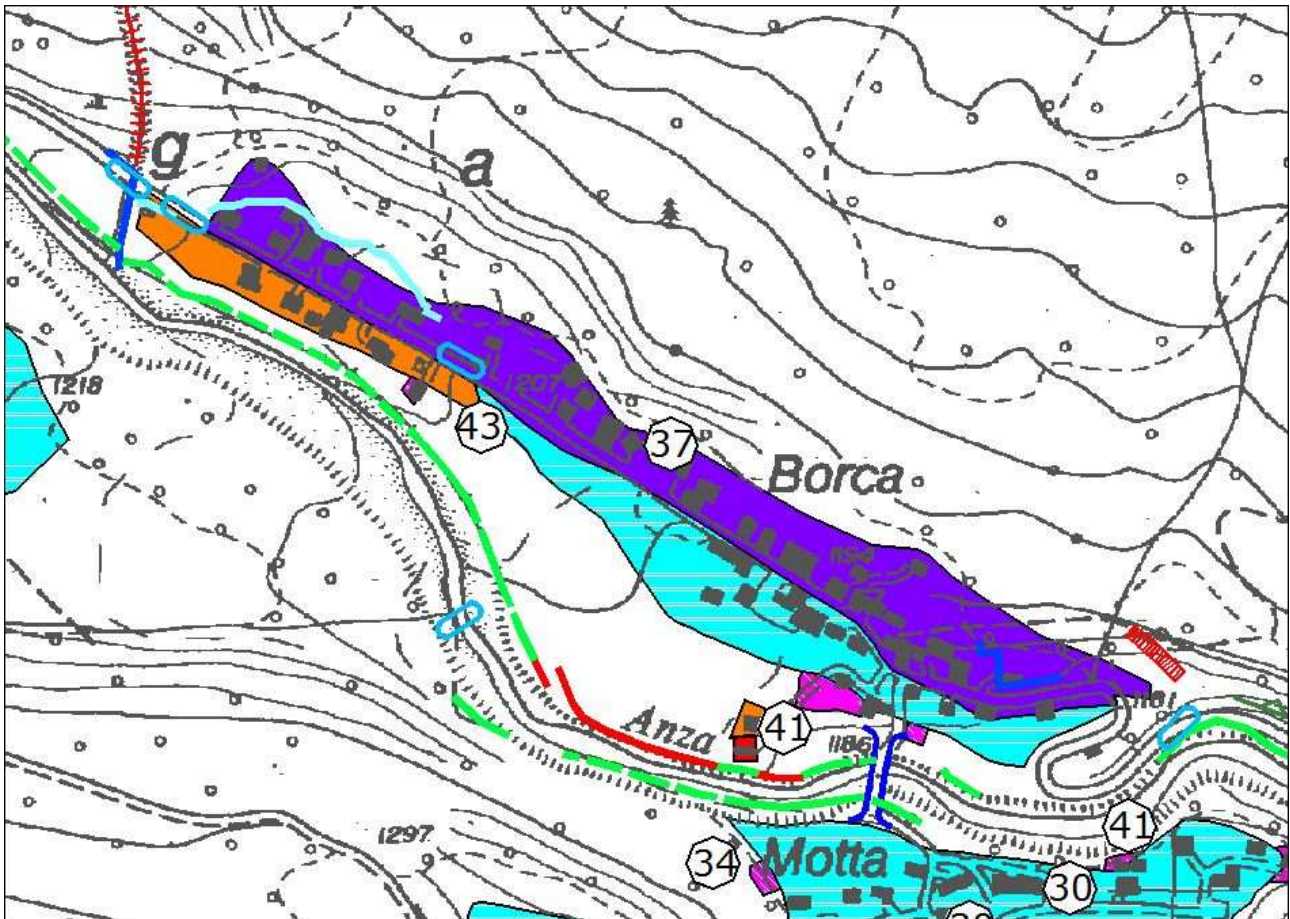
Stralcio della carta di sintesi dell'idoneità all'utilizzazione urbanistica e ubicazione delle opere di riassetto

Area: 43.

Verifica dell'efficienza ed efficacia dell'opera ed eventuale potenziamento della stessa.
